PRZEBUDOWA BUDYNKU PRZY UL. KUŚNIERSKIEJ 12B W SZCZECINIE DLA POTRZEB BIUROWYCH GŁÓWNEGO PUNKTU
INFORMACYJNEGO
FUNDUSZY EUROPEJSKICH PRZY URZĘDZIE MARSZAŁKOWSKIM WOJEWÓDZTWA ZACHODNIOPOMORSKIEGO GPI-FE.
URBICON SPÓŁKA Z O.O. 71-303 SZCZECIN UL. TRENTOWSKIEGO 34, TEL/FAX 091 4821 333
AUTORSKA PRACOWNIA ARCHITEKTURY, 71-211 SZCZECIN UL. KORZENIOWSKIEGO 1

Celem opracowania jest ocena stanu technicznego kamienicy przy ul. Kuśnierskiej nr 12b w Szczecinie z odniesieniem do poszczególnych elementów konstrukcji budynku, opisu uszkodzeń konstrukcji budynku, a także określenie niezbędnego zakresu prac remontowo – modernizacyjnych niezbędnych do dalszego użytkowania budynku.

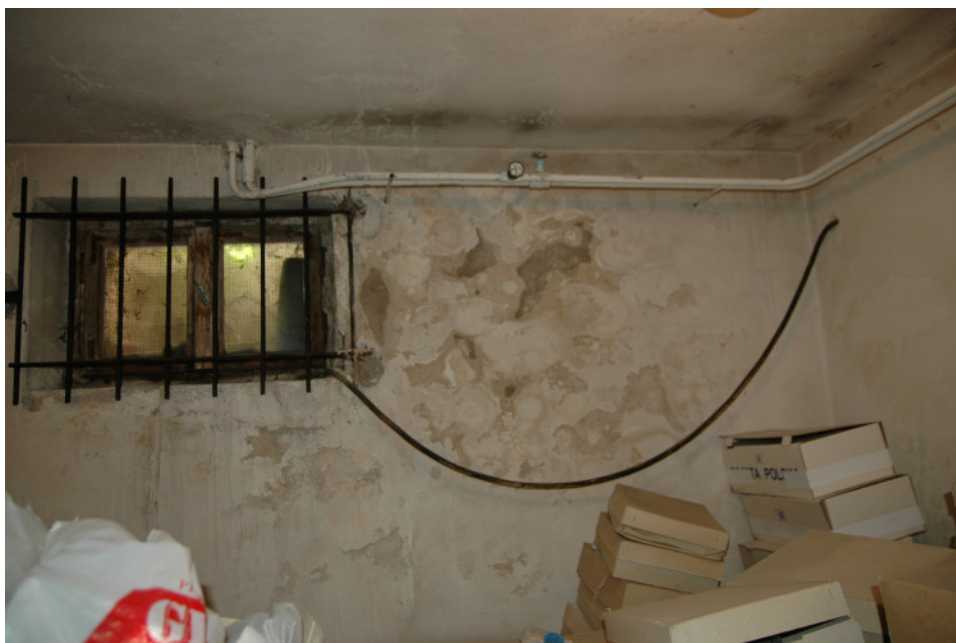
Badając mury piwnic od strony wewnętrznej stwierdzono:

- zawilgocenia w dolnych partiach;
- konsekwencją zawilgocenia jest korozja cegieł, zaprawy i wypraw tynkarskich;
- rozwój grzybów pleśniowych
- zawilgocenie ścian jest stałe i jedynie jego intensywność ulega wahaniom;
- mury nie posiadają sprawnej izolacji poziomej i pionowej.

Budynek należy zabezpieczyć przed wilgocią, poprzez osuszenie murów ścian piwnicznych, założenie przepony poziomej i wykonanie izolacji pionowej. W trakcie osuszania ścian należy zbierać stary skorodowany tynk

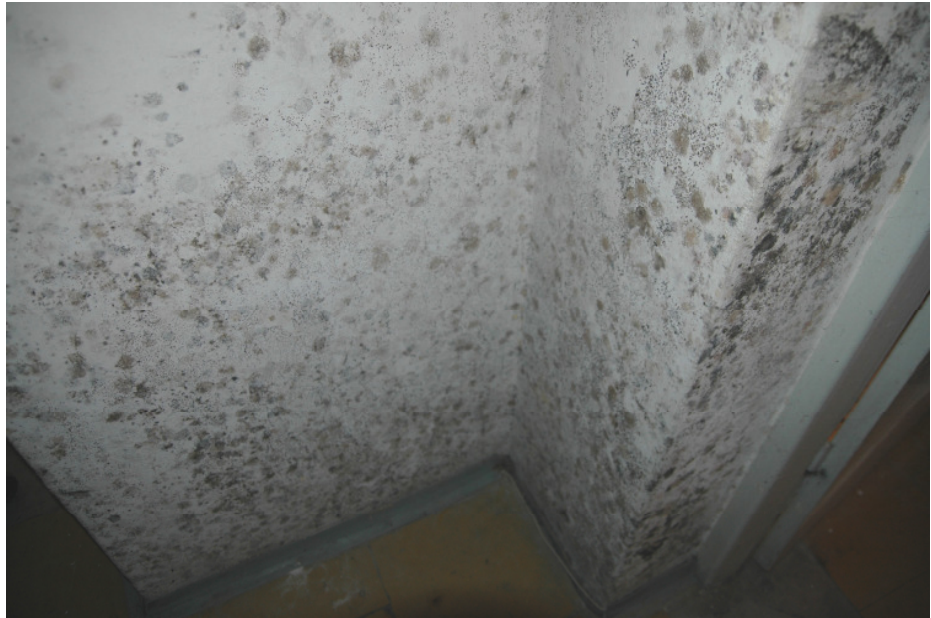
W pomieszczeniu na parterze na ścianie stwierdzono rozwój grzybów pleśniowych. Jest to wynik przemarzania ścian (budek od kilku lat jest nieużytkowany i nieogrzewany. Pomieszczenia nie są wentylowane.

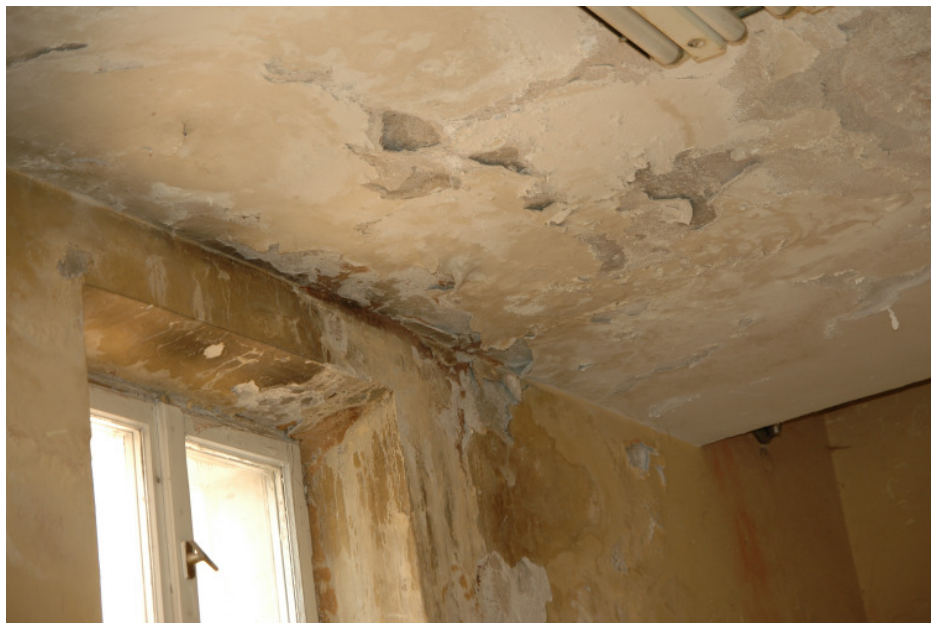
W pomieszczeniu na piętrze stwierdzono silne zawilgocenie ściany od podwórza. Zawilgocenie jest wynikiem niesprawnych rynien i rury spustowej.

W miejscu zawilgocenia stwierdzono:

- rozwój grzybów;

- korozję wypraw tynkarskich;
- korozję cegły i zaprawy;

- złuszczenia farby;
- tynk fragmentami odspojony od podłoża.

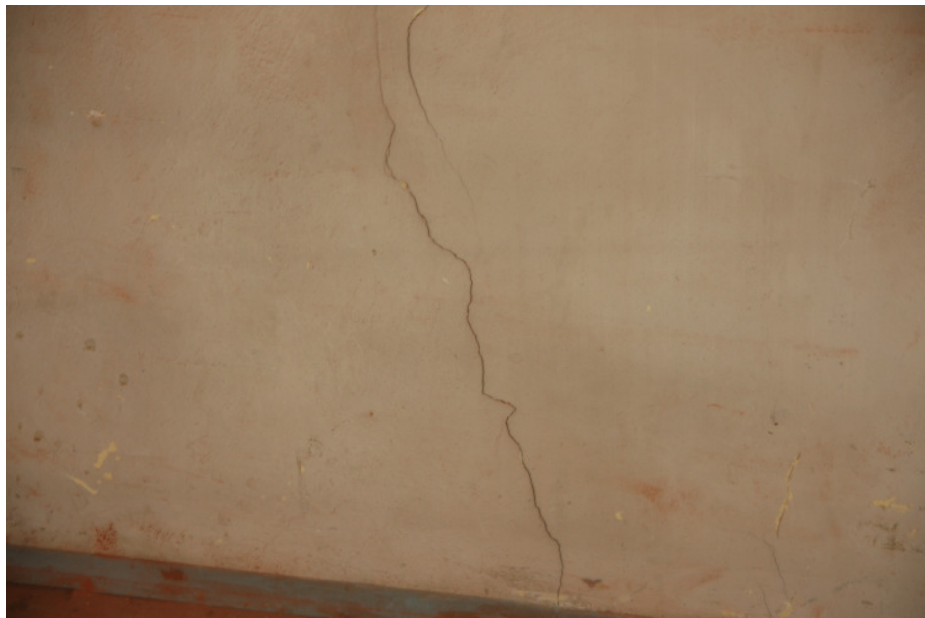
Podczas badań ścian od strony pomieszczeń stwierdzono zarysowania o pionowym przebiegu.

Istniejące pęknięcia i zarysowania należy naprawić poprzez zastosowanie zbrojenia. Proponuje się wzmocnienie spękanych murów przy zastosowaniu systemu HELIFIX.

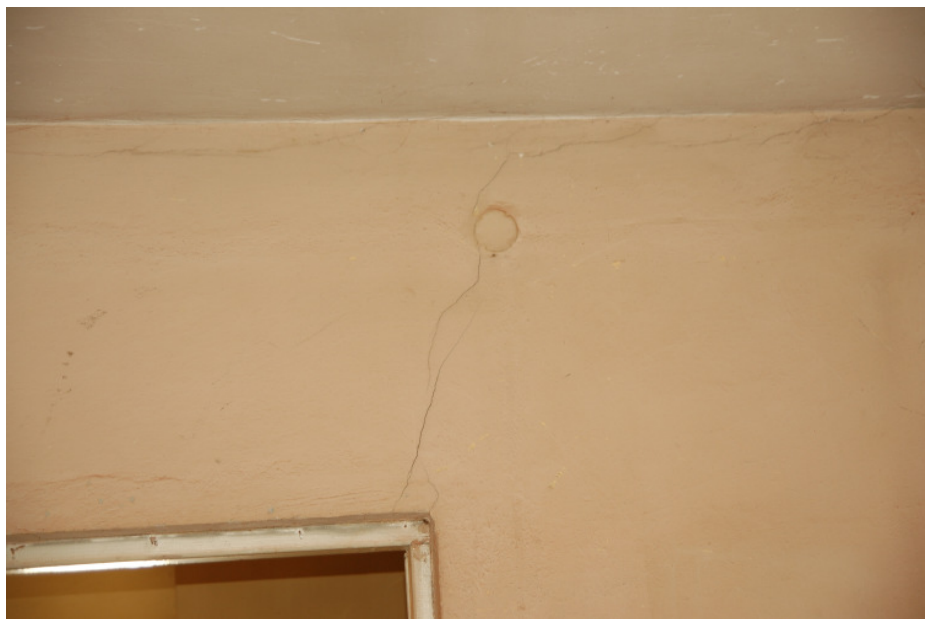
Podczas badań stwierdzono zarysowania w nadprożach, gzymsie i partiach podokiennych.

Stwierdzone zarysowania nie stanowią niebezpieczeństwa utraty stateczności.

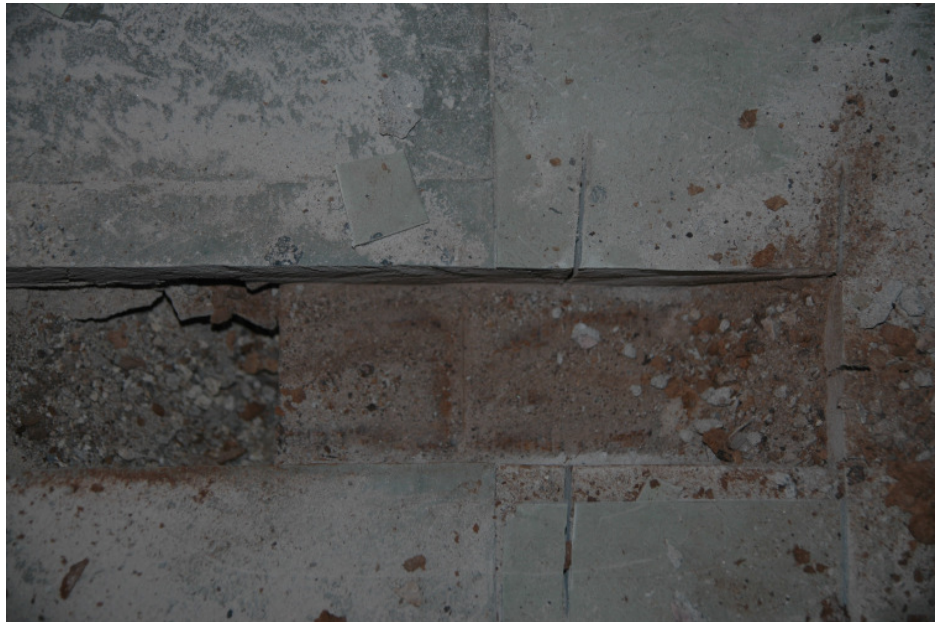
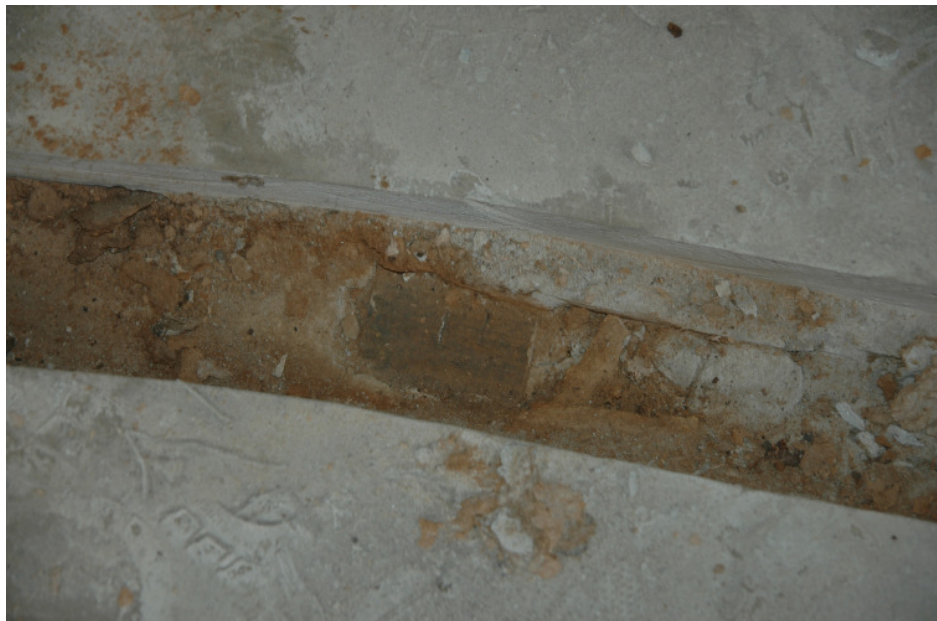
W obiekcie stwierdzono stropy o konstrukcji masywnej. W wykonanych odkrywkach stwierdzono stropy typu WPS na belkach stalowych.

Podczas badań stwierdzono:

- sufity tynkowane i malowane;
- powierzchnie tynków nierówne;

- tynk miejscami odspojony od podłoża;
- zarysowania;
- zacieki;

- strop nad piwnicami: pod warstwą jastrychu cementowego o grubości 55 mm stwierdzono 2 profile walcowane o stopce 90mm (IPN200) w odległości 250cm od ściany od strony ul. Kuśnierskiej; pomiędzy belkami zalega warstwa żużlu;
- strop nad parterem: pod warstwą jastrychu cementowego o grubości 62 mm stwierdzono płytę pilśniową o gr 17 mm; poniżej natrafiono na belkę o stopce 90mm(IPN200) – odkryto 2 belki oddalone od siebie o 120cm; pomiędzy belkami zalega warstwa żużlu i gruzu;
- strop nad piętrem: pod warstwą jastrychu cementowego o grubości 12 cm na papie, stwierdzono 2 profile walcowane o stopce 100mm (IPN220); pomiędzy belkami zalega warstwa żużlu.

W wykonanych odkrywkach belki stalowe SA powierzchniowo skorodowane.

Należy odciążyć belki stropowe poprzez usunięcie zasypek z żużlu oraz pozostałości podkładów betonowych. Następnie dokonać szczegółowego przeglądu stanu technicznego wszystkich belek stropowych zwracając szczególną uwagę na stopień korozji belek stalowych. Elementy stalowe zabezpieczyć przed korozją. Belki stalowe zabezpieczyć przed zwichrzeniem poprzez obetonowanie.

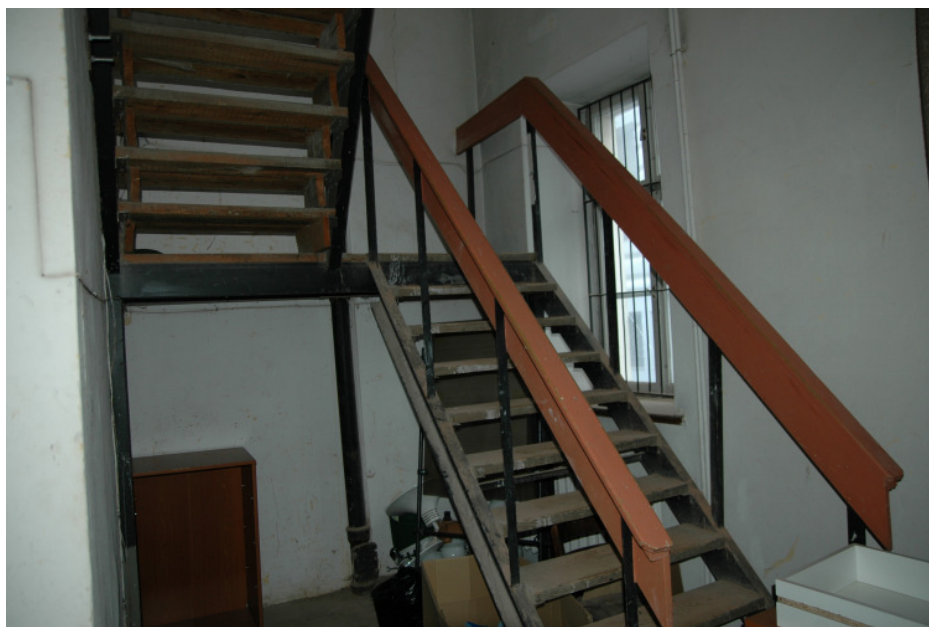
Schody z poziomu parteru na piętro wykonano jako dwubiegowe w konstrukcji stalowej. Stopnie obłożone są elementami drewnianymi.

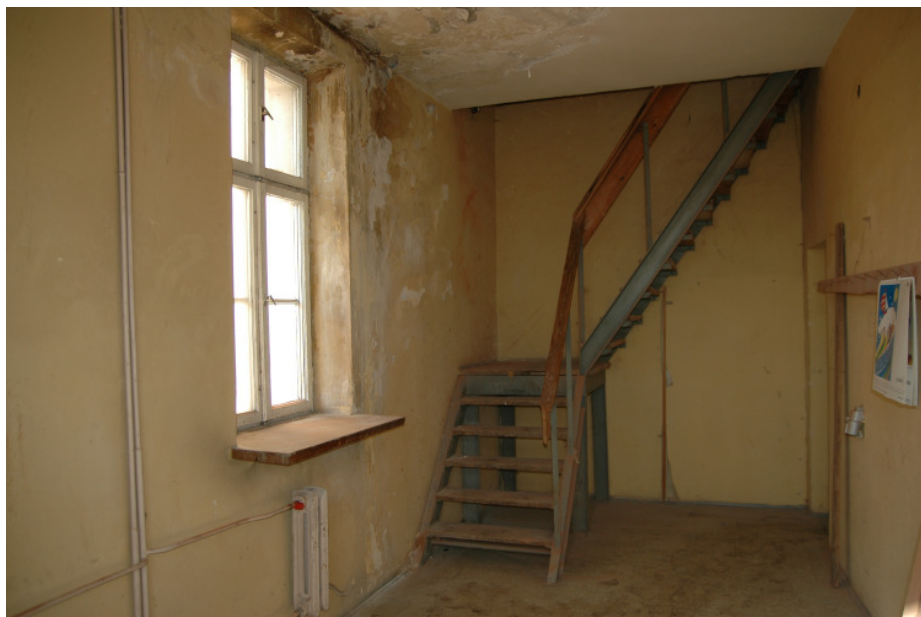
Podczas badań stwierdzono:

- elementy stalowe malowane;
- powierzchniową korozję elementów stalowych;

- stopnice uszkodzone mechanicznie.

Stan techniczny zły, kwalifikują się do wymiany.

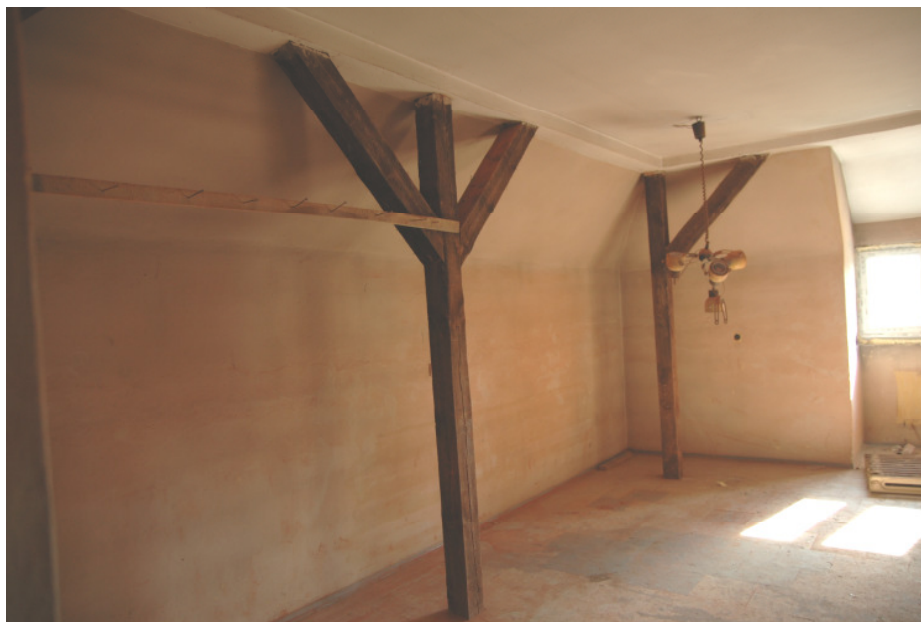
Dach o konstrukcji drewnianej, ciesielskiej.

Elementy więźby dachowej w budynku są porażone przez owady i grzyb. Elementy drewniane więźby dachowej są obudowane, Odśłonięte są jedynie słupy i miecze.

Ogólnie stan techniczny więźby dachowej jest niezadowolający.

Po usunięciu tynków, przed rozpoczęciem ocieplenia połaci należy wykonać przegląd konstrukcji w celu podjęcia ostatecznych decyzji dotyczących naprawy więźby; elementy uszkodzone lokalnie w stopniu nie przekraczającym 40% przekroju zaleca się naprawić; elementy uszkodzone na długości przekraczającej 50% długości w stopniu przekraczającym 40% przekroju projektuje się wymienić na nowe,

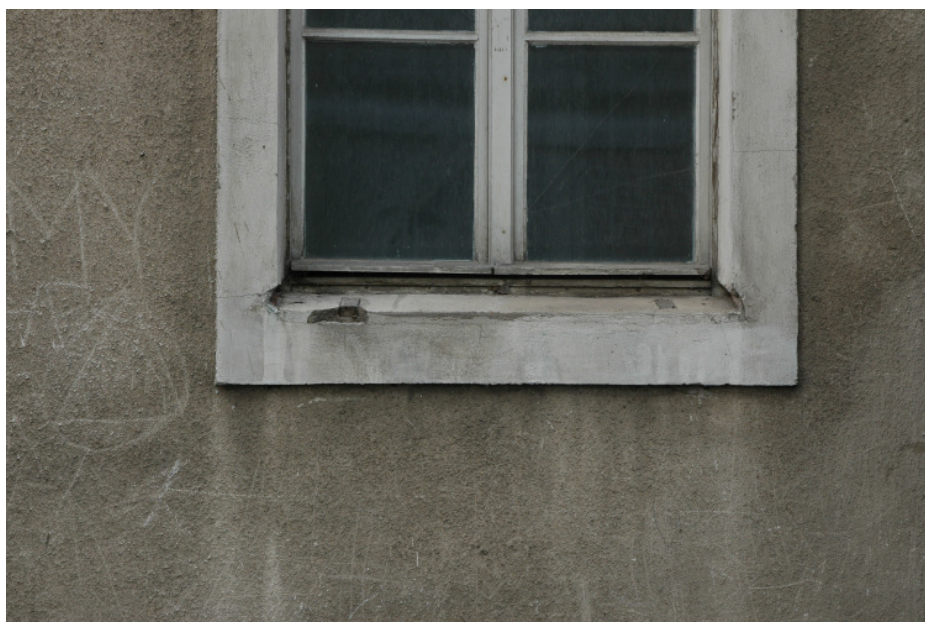
Badając elewację od ul. Grodzkiej stwierdzono:

- rysy pionowe;
- na rysach założono plomby szklane;
- brak informacji o dacie założenia. Nie stwierdzono uszkodzenia płytek szklanych.

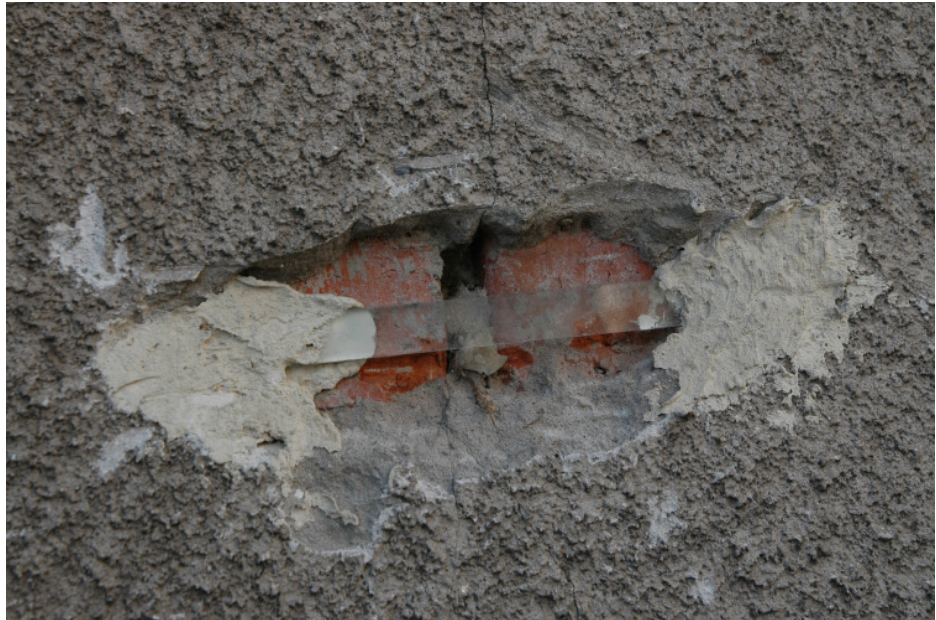
Badając elewację od ul. Grodzkiej stwierdzono rysy pionowe. Na rysach założono plomby szklane. Brak informacji o dacie założenia. Nie stwierdzono uszkodzenia płytek szklanych.

Tynki zewnętrzne wielokrotnie były naprawiane i kwalifikują się w całości do wymiany.

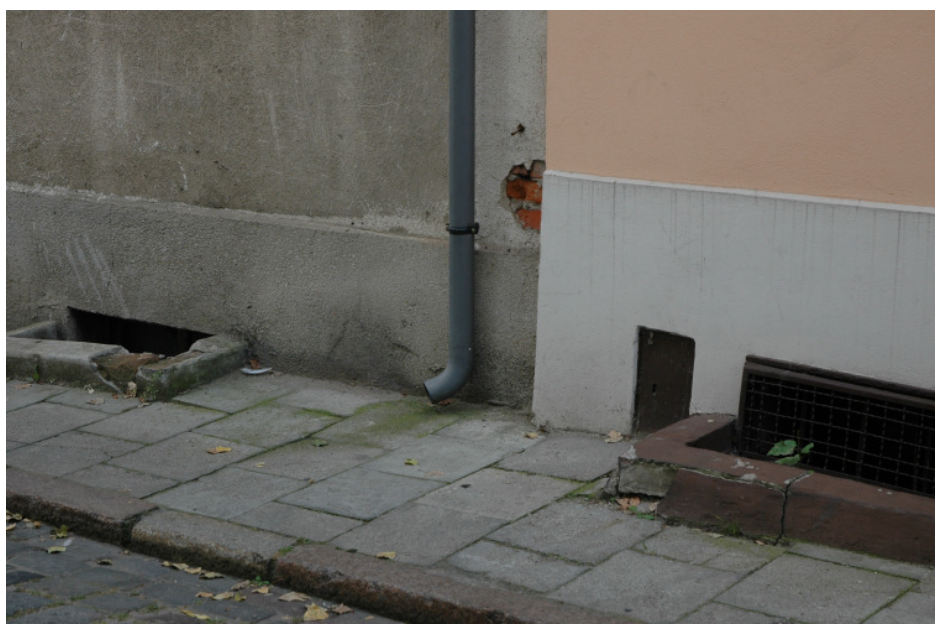
Rynny, rury spustowe są w części skorodowane. Część została wymieniona podczas remontu pokrycia dachowego. Wody opadowe odprowadzane są bezpośrednio na przyległy teren.

Jest to dodatkowe źródło zawilgocenia. Stan techniczny rynien, rur spustowych i obróbek blacharskich – po ostatniej wymianie jest zadowalający. Obróbki blacharskie kwalifikują się w części do wymiany.

4.5.5.5. Rynny i rury spustowe: skorodowane elementy należy wymienić na nowe wykonane z tytan-cynk.
