PRZEBUDOWA BUDYNKU PRZY UL. KUŚNIERSKIEJ 12B W SZCZECINIE DLA POTRZEB BIUROWYCH GŁÓWNEGO PUNKTU
INFORMACYJNEGO
FUNDUSZY EUROPEJSKICH PRZY URZĘDZIE MARSZAŁKOWSKIM WOJEWÓDZTWA ZACHODNIOPOMORSKIEGO GPI-FE.
URBICON SPÓŁKA Z O.O. 71-303 SZCZECIN UL. TRENTOWSKIEGO 34, TEL/FAX 091 4821 333
AUTORSKA PRACOWNIA ARCHITEKTURY, 71-211 SZCZECIN UL. KORZENIOWSKIEGO 1

Celem opracowania jest ocena stanu technicznego kamienicy przy ul. Kuśnierskiej nr 12b w Szczecinie z odniesieniem do poszczególnych elementów konstrukcji budynku, opisu uszkodzeń konstrukcji budynku, a także określenie niezbędnego zakresu prac remontowo – modernizacyjnych niezbędnych do dalszego użytkowania budynku.

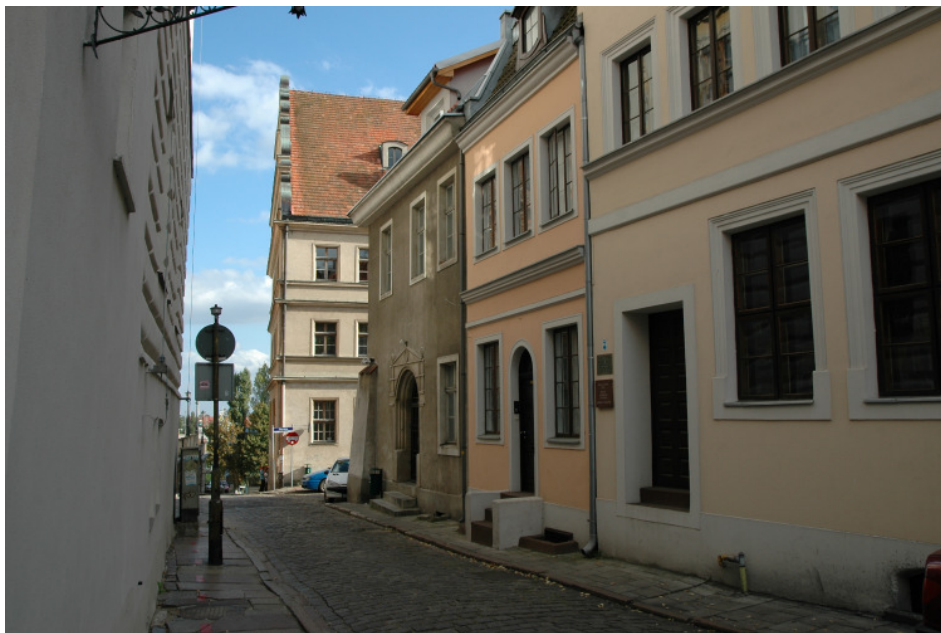
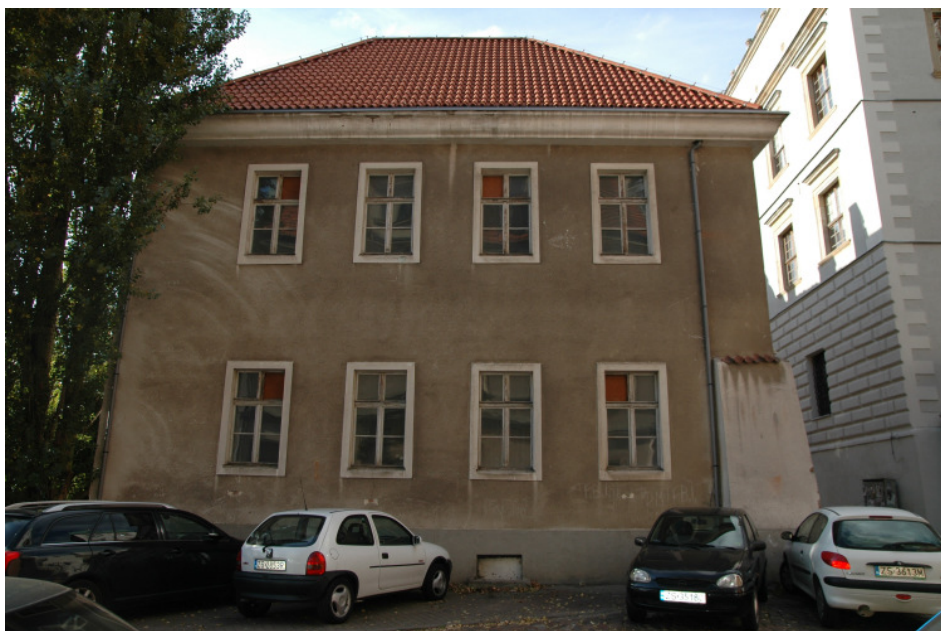
Kamienica położona jest w północnej części średniowiecznego miasta pierzei ulicy Kuśnierskiej na skrzyżowaniu z ulicą Grodzką.

Budynek otoczony jest zabudową śródmiejską o podobnych gabarytach. Najstarsze partie budynków pochodzą z II poł. XIV wieku.

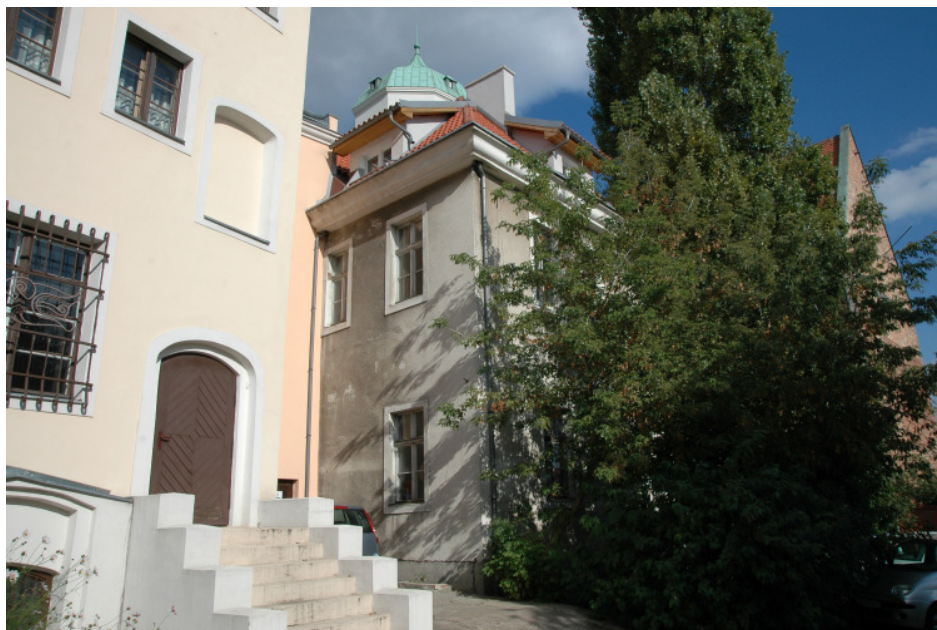
Elewacje od ulicy Kuśnierskiej i Grodzkiej posiadają skromny detal architektoniczny. Elewacje od dziedzińca również ze skromnym detalem architektonicznym.
